Actuaciones Municipales DANA

PAIPORTA – PINCAYA

DANA del 29 de octubre de 2024

ESTRUCTURAS MUNICIPALES DAÑADAS

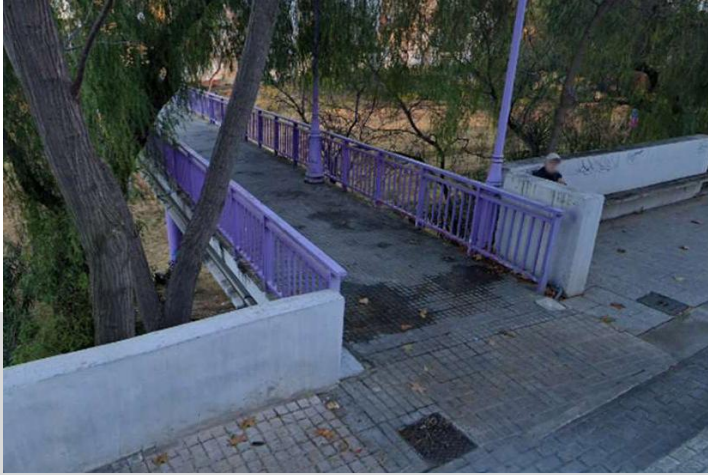
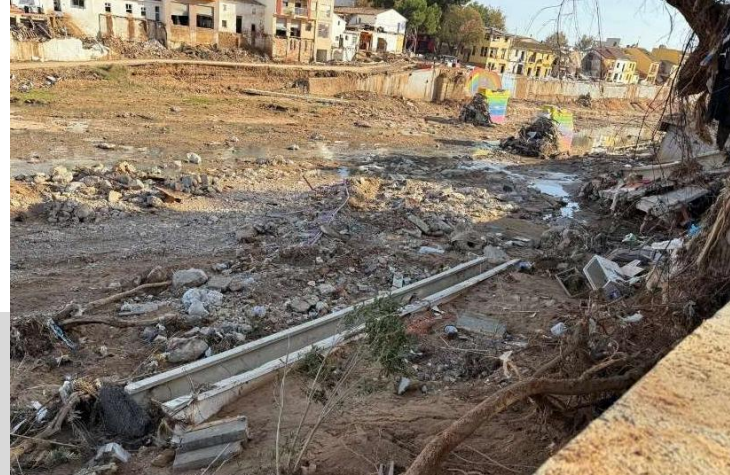
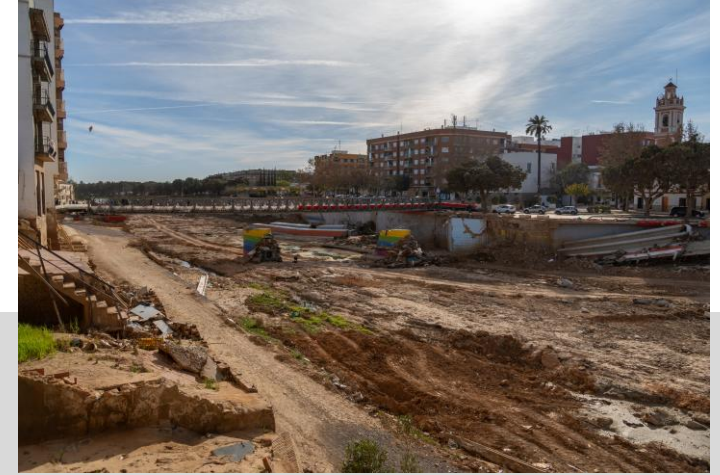
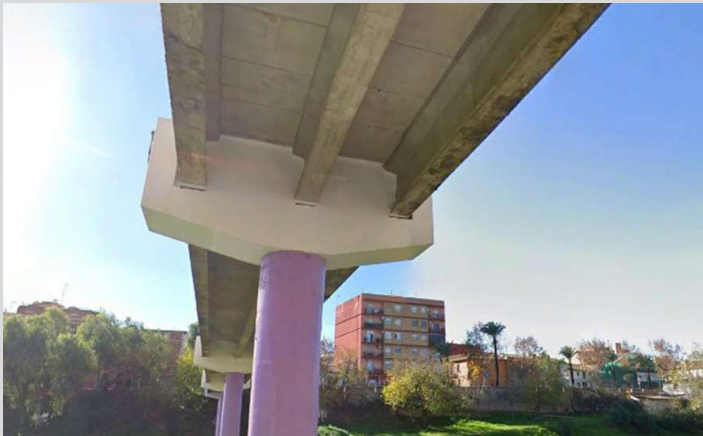
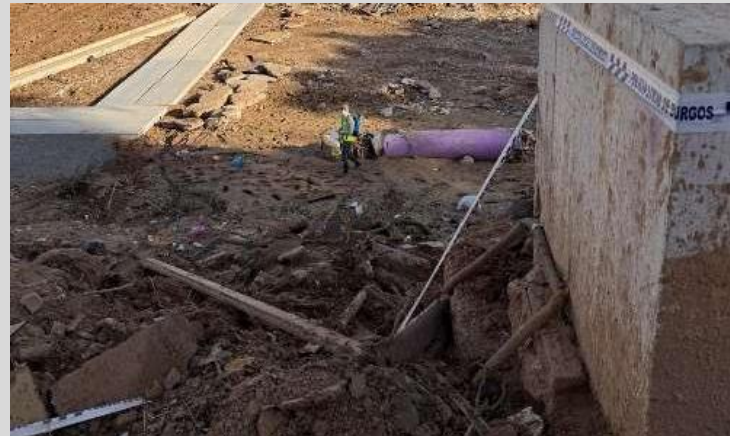
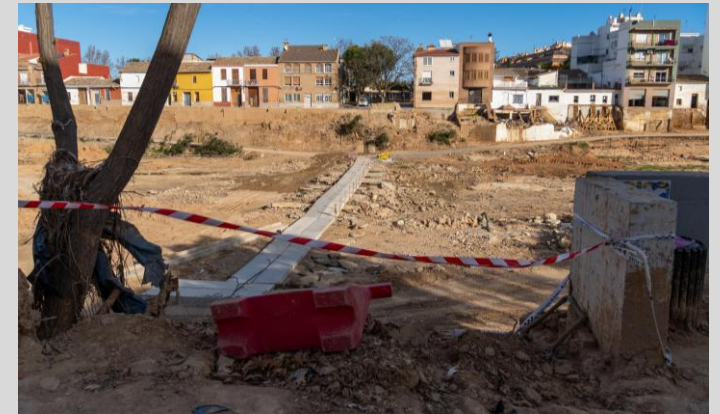
PASARELA DE NINOS

SITUACIÓN PREVIA

DAÑOS

SITUACIÓN ACTUAL

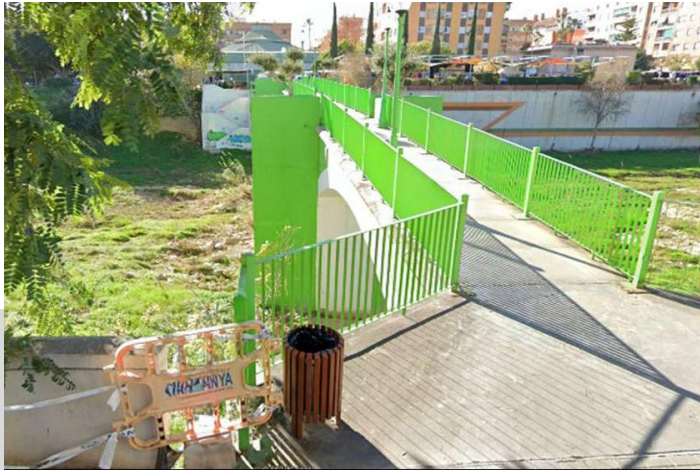
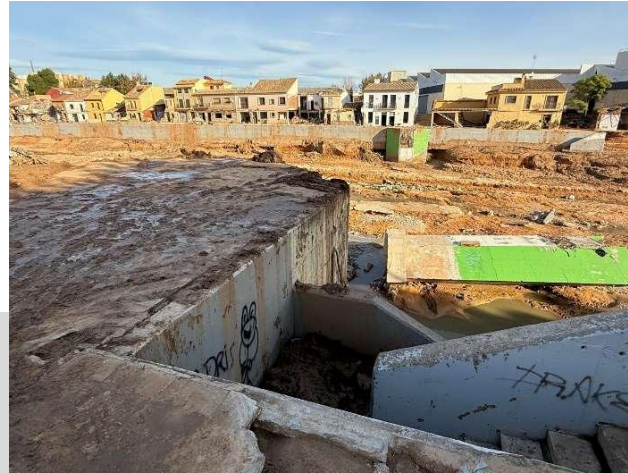
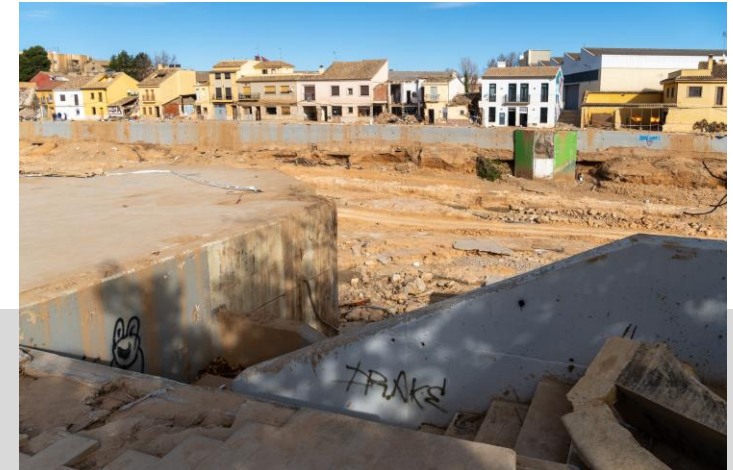
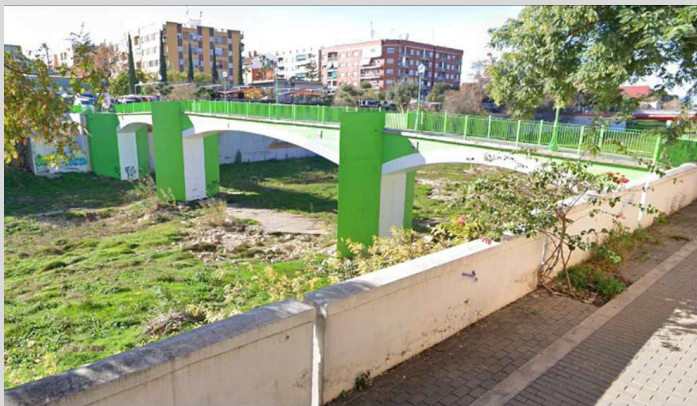
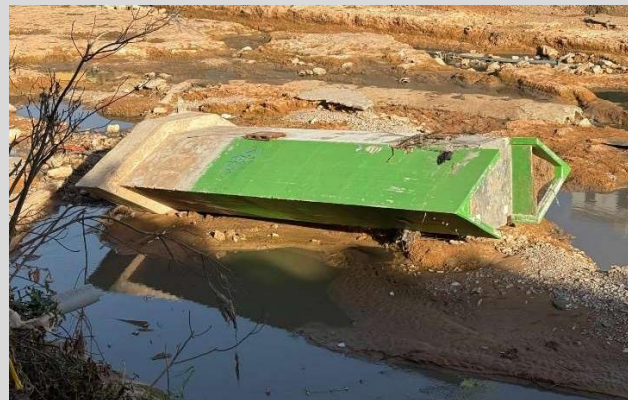
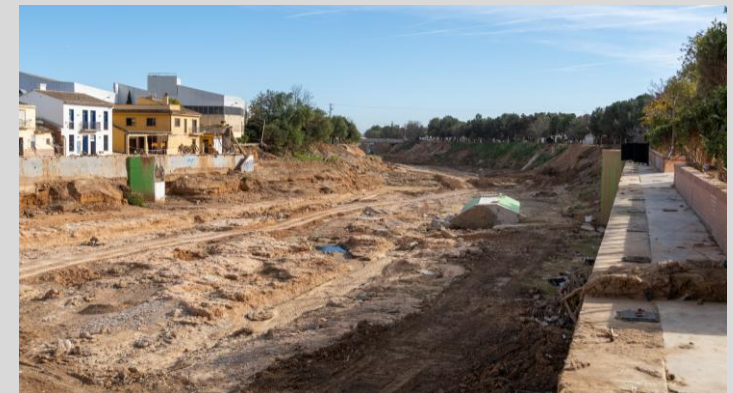
PASARELA DE LA ALMASSERETA

SITUACIÓN PREVIA

DAÑOS

SITUACIÓN ACTUAL

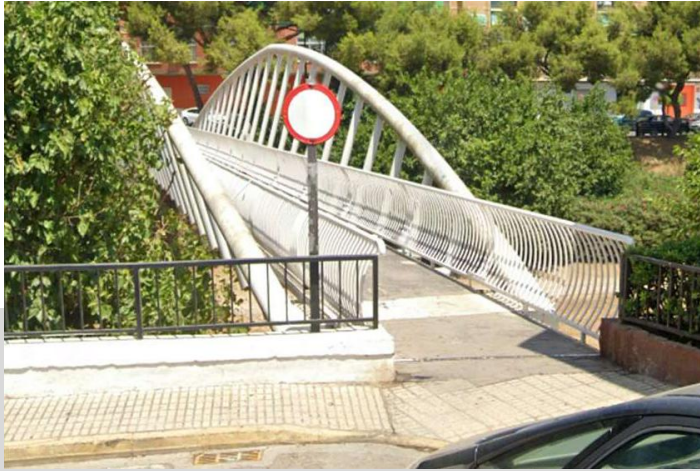
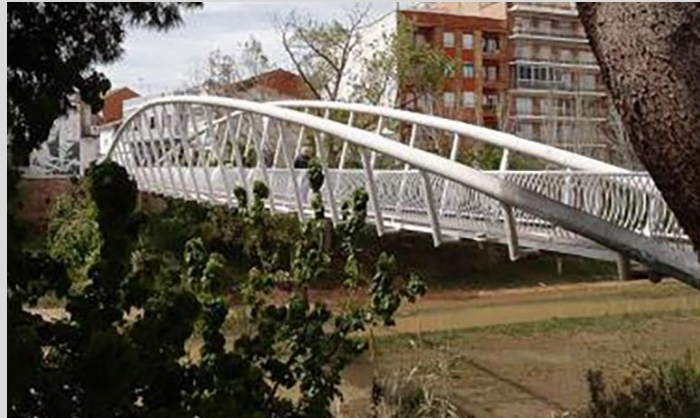
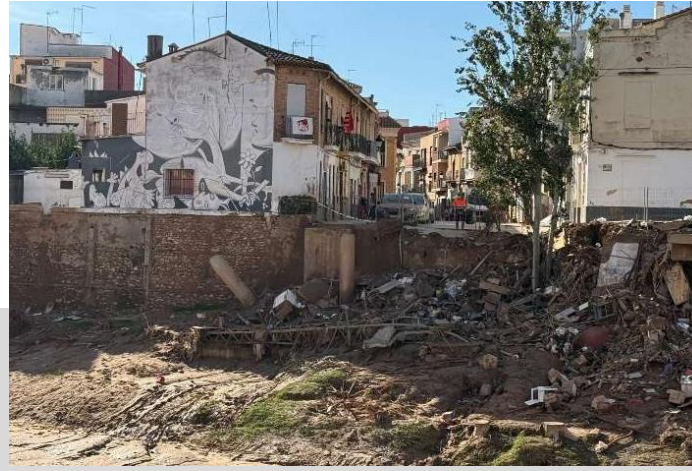
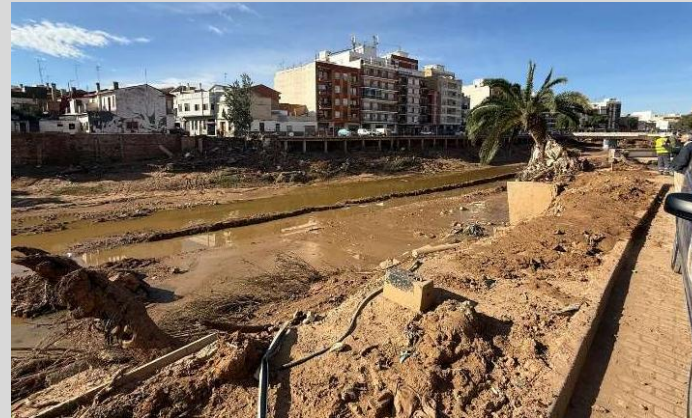
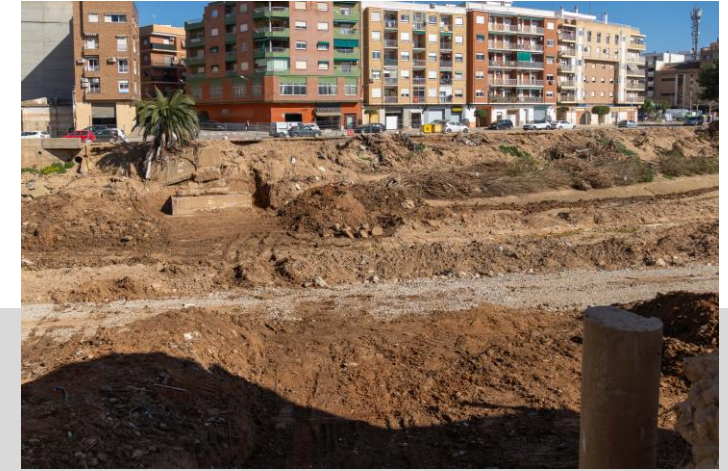
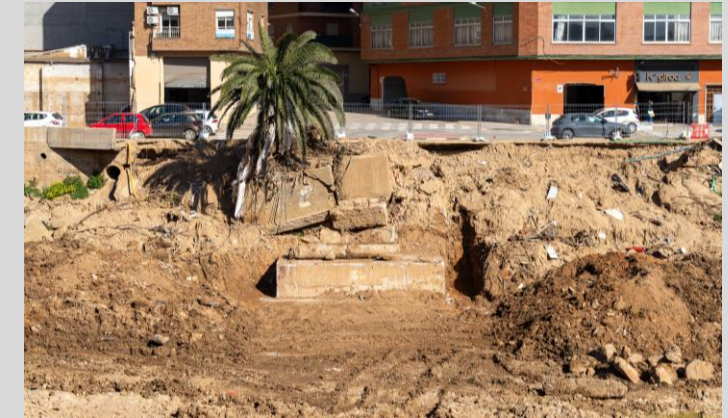
PASARELA DEL CARRER CONVENT

SITUACIÓN PREVIA

DAÑOS

SITUACIÓN ACTUAL

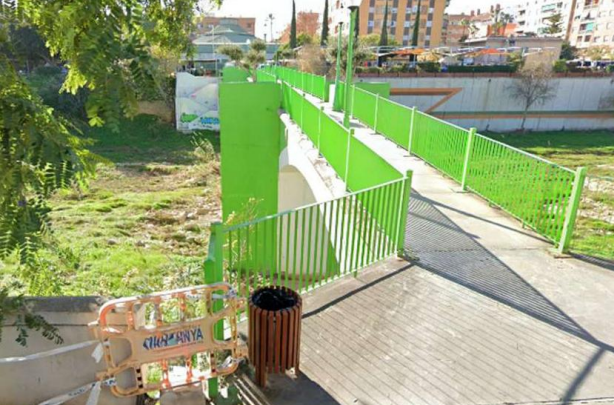
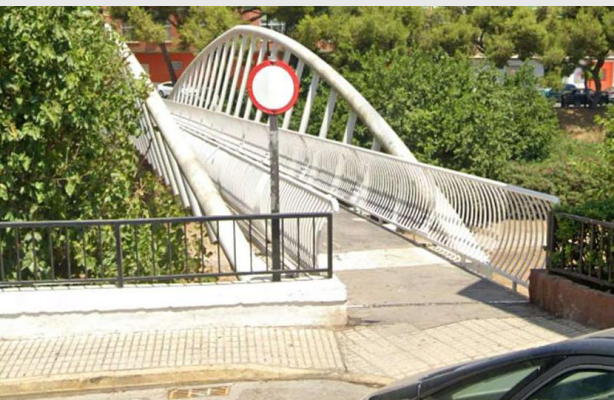
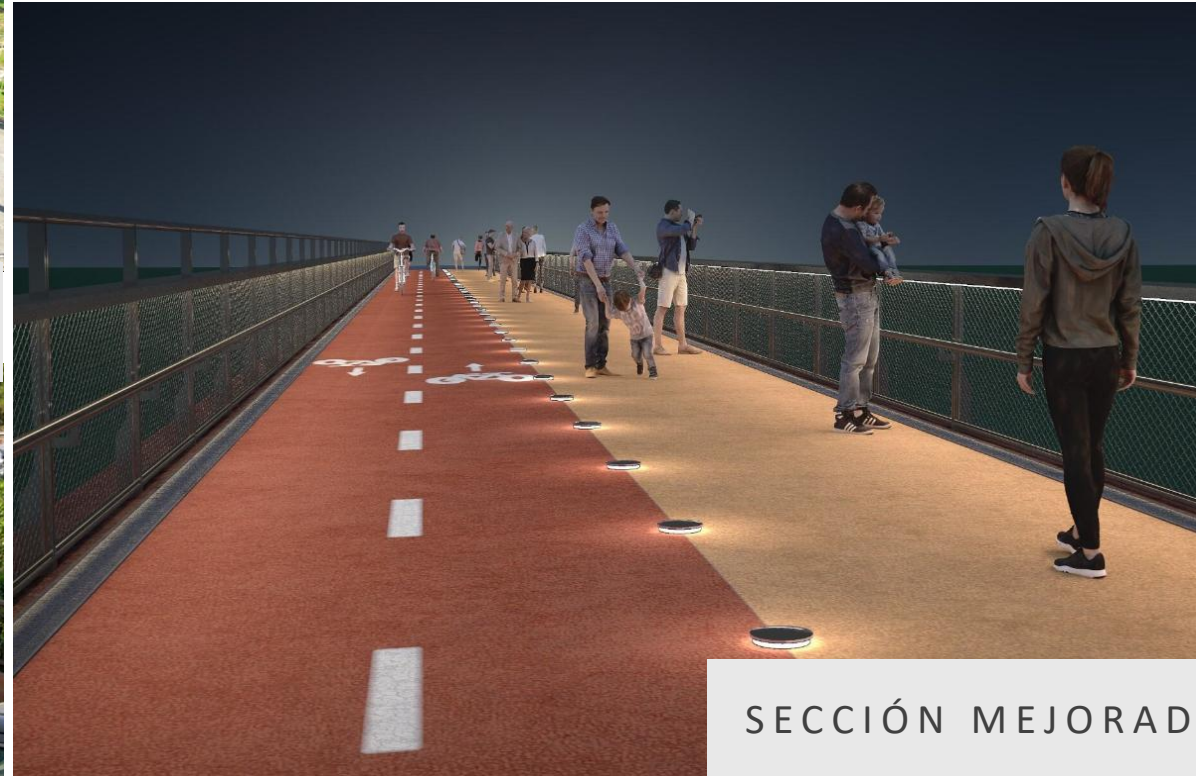
NUEVA SECCIÓN TRANSVERSAL

SITUACIÓN PREVIA

SECCIÓN MEJORADA

- Uso mixto, **peatonal y ciclista**. Según las Recomendaciones para el diseño de infraestructura ciclista de la DGC, las nuevas pasarelas tendrán una **sección mejorada**, con una **anchura útil de 5,00 m**.
- Incluirán luminarias LED bajo el pasamanos y luminarias tipo baliza en el eje delimitador entre el carril peatonal y ciclista.

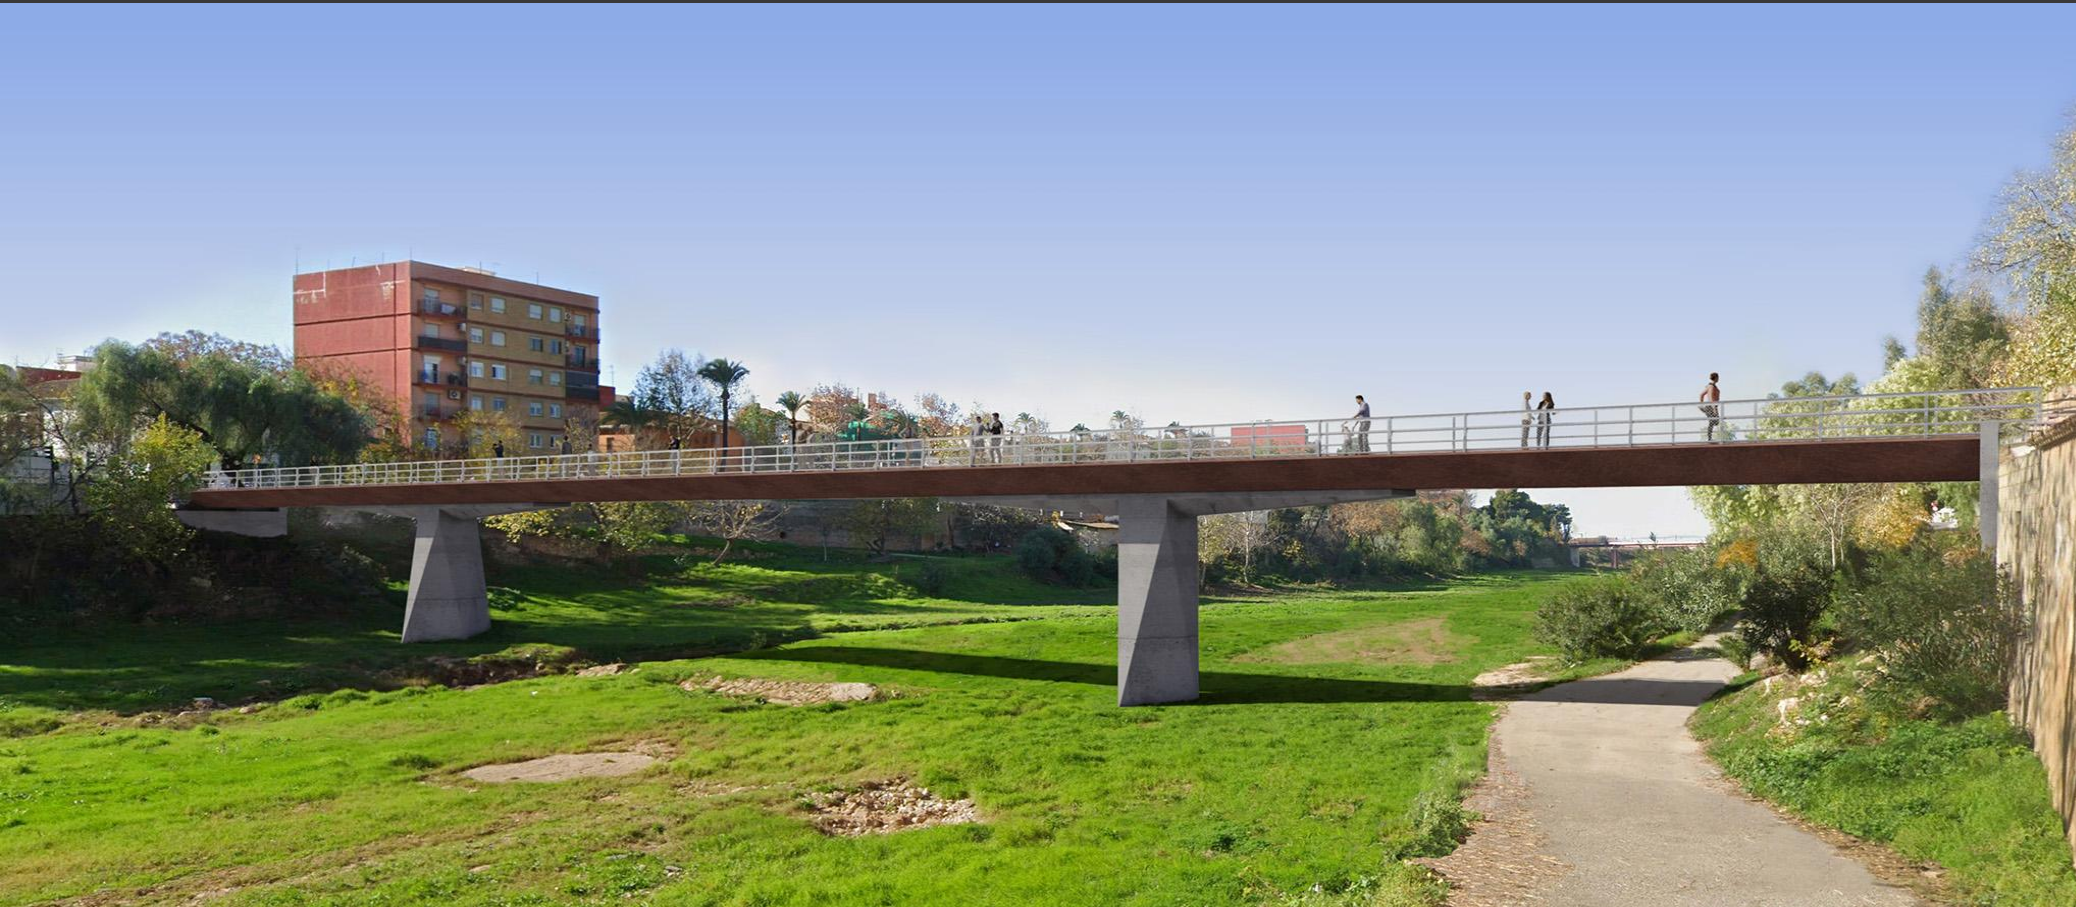
Longitud total de 82,70 m entre estribos, distribuidos en luces de 22 + 38.71 + 22 m

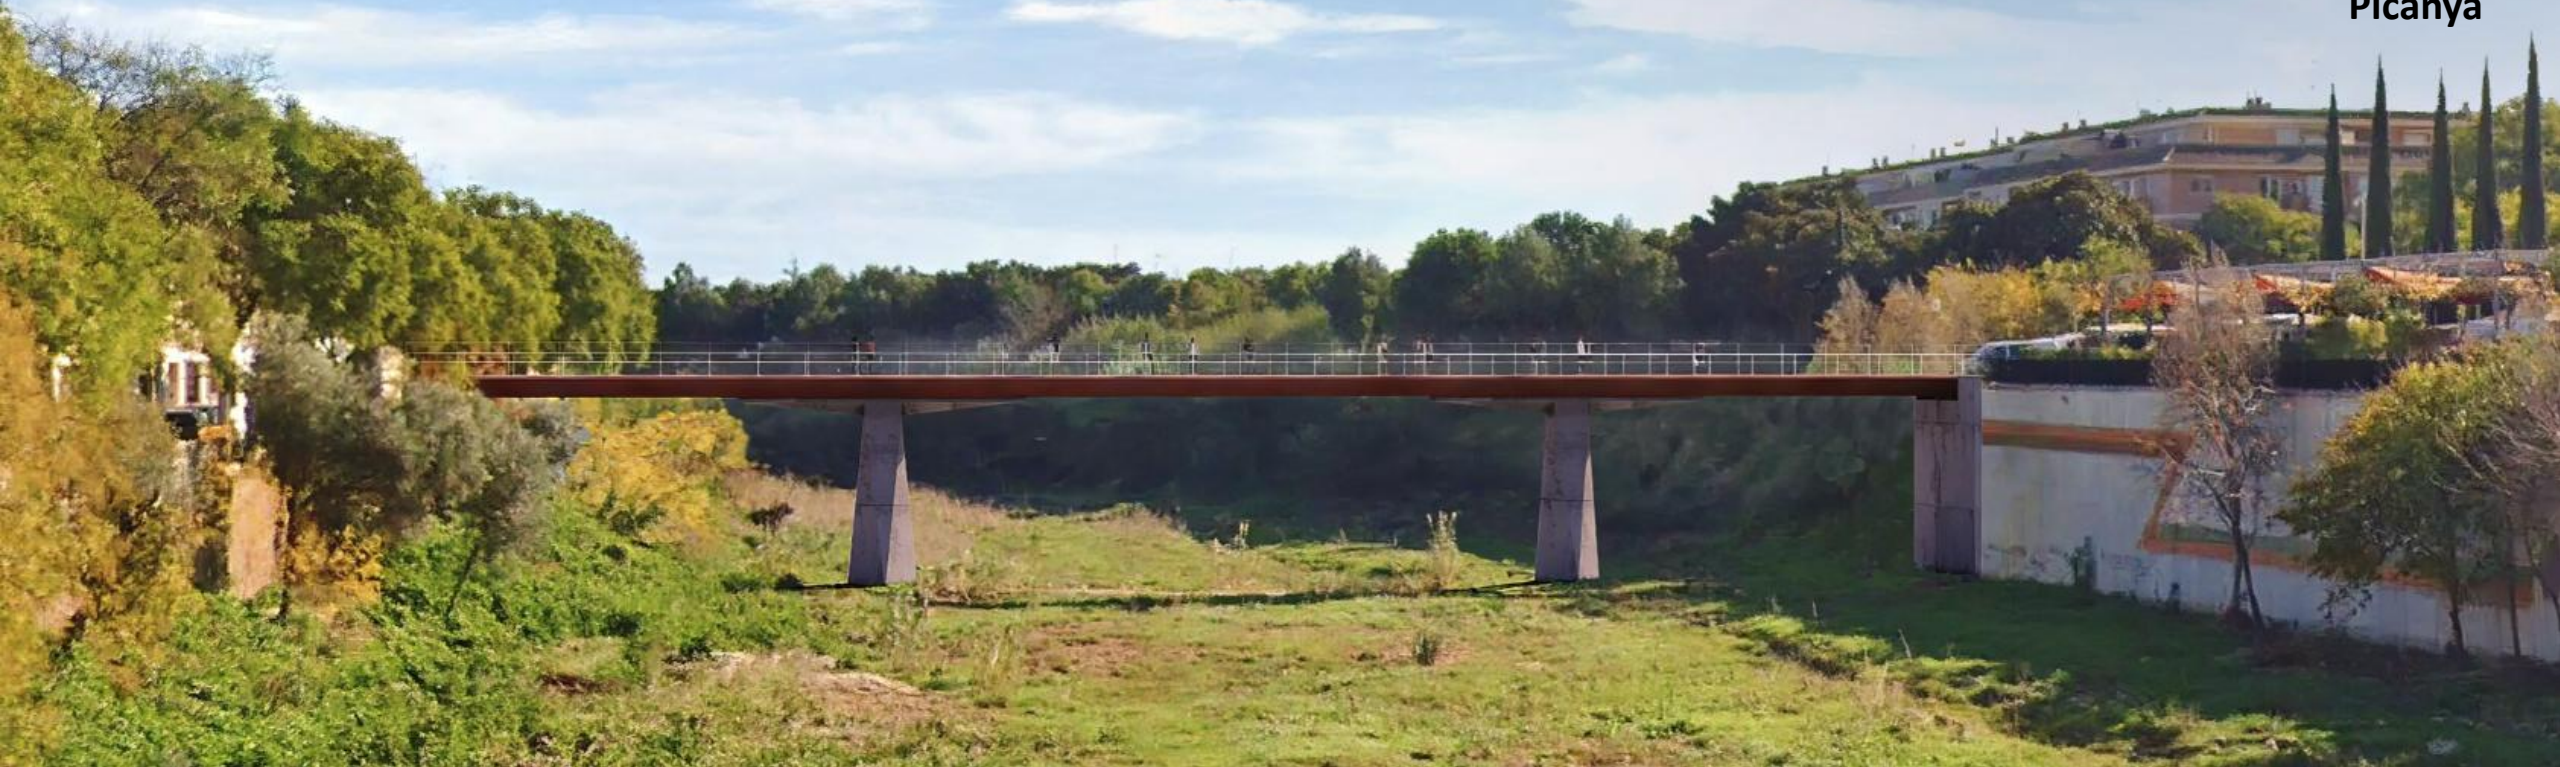
➤ Longitud total de 64.70 m entre estribos distribuidos en luces de 17.50 + 29.70 + 17.50 m

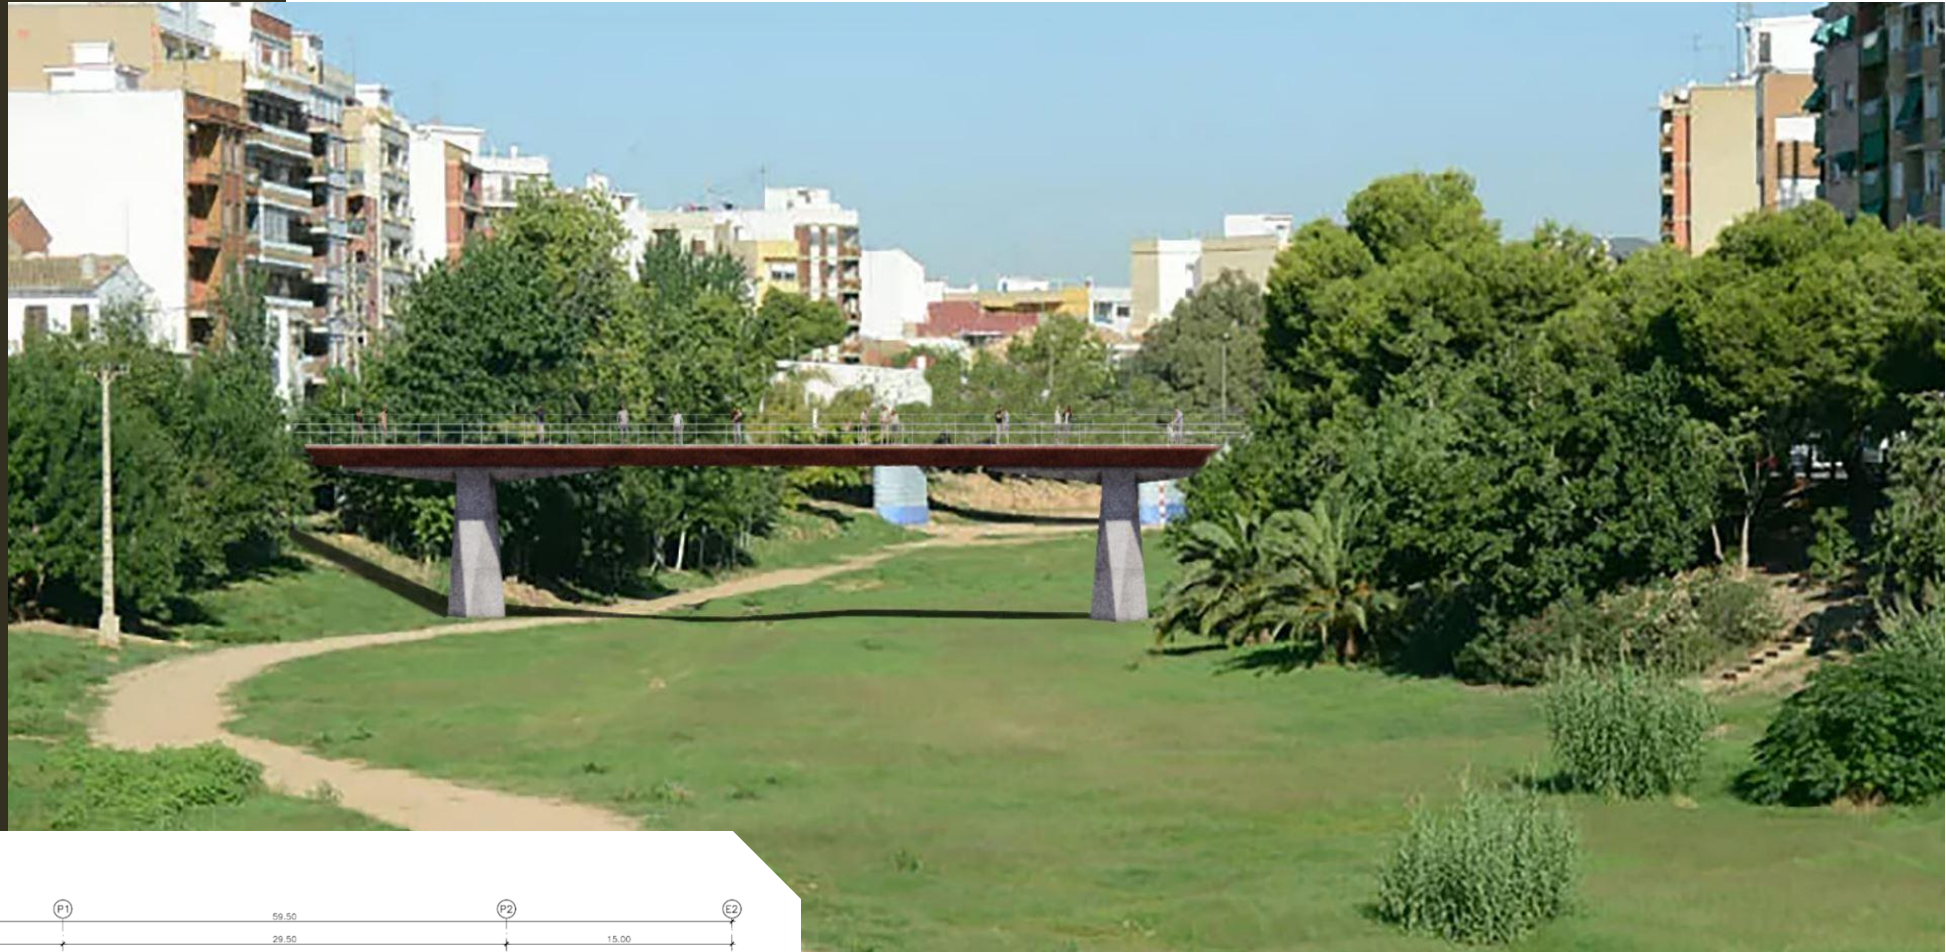
Longitud total de 59,50 m entre estribos, distribuidos en luces de 15 + 29.70 + 15 m

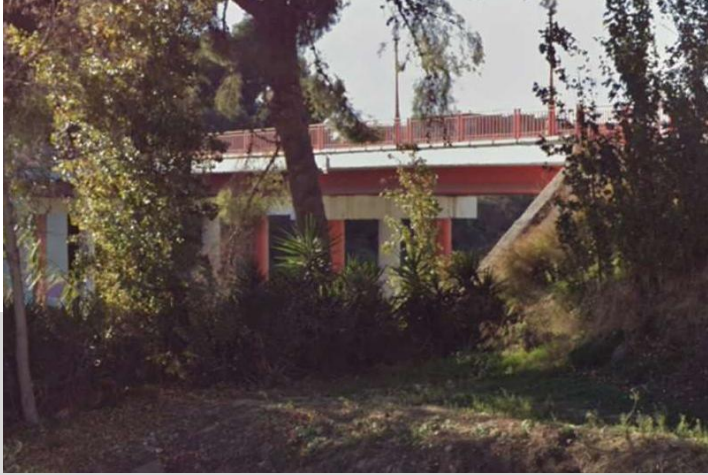
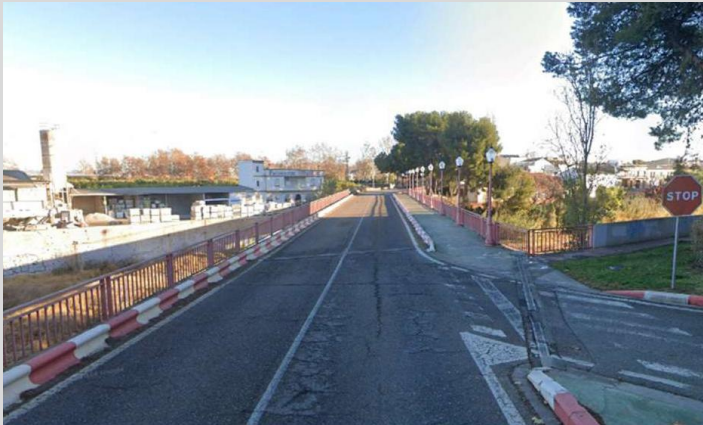
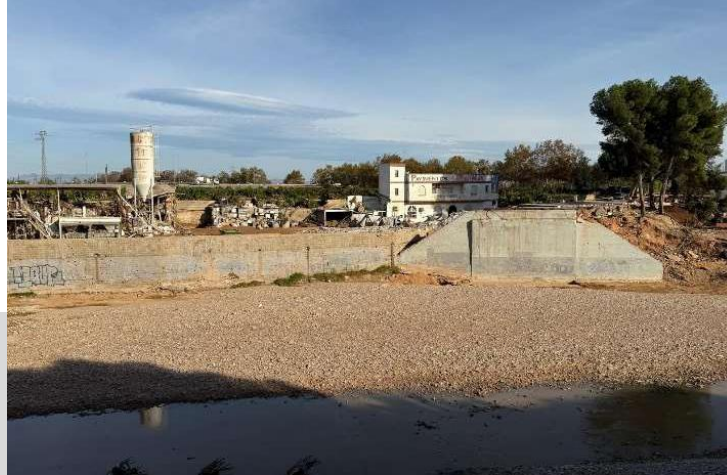
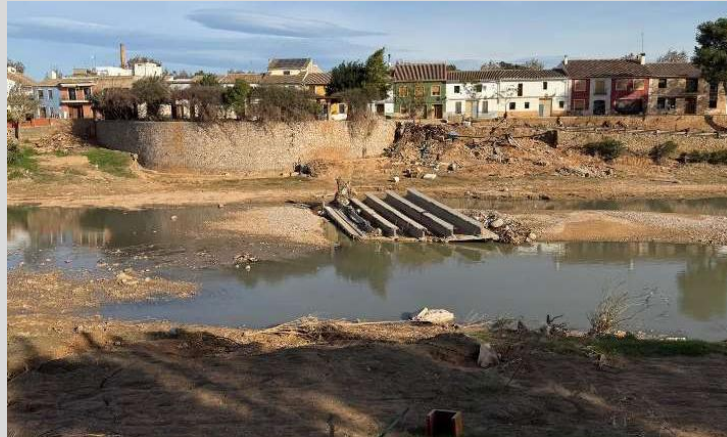
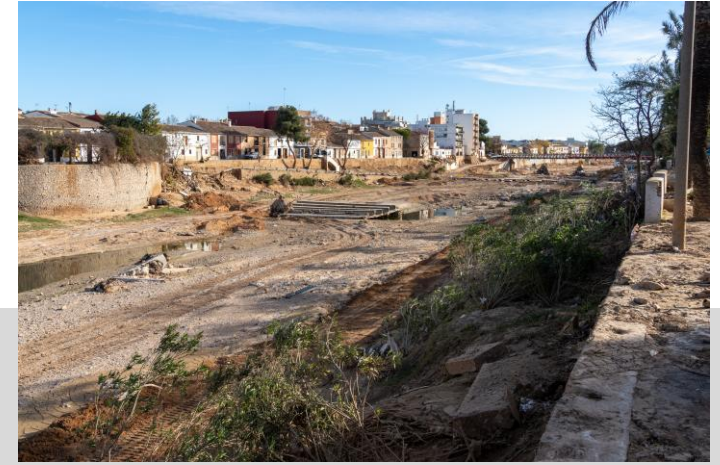
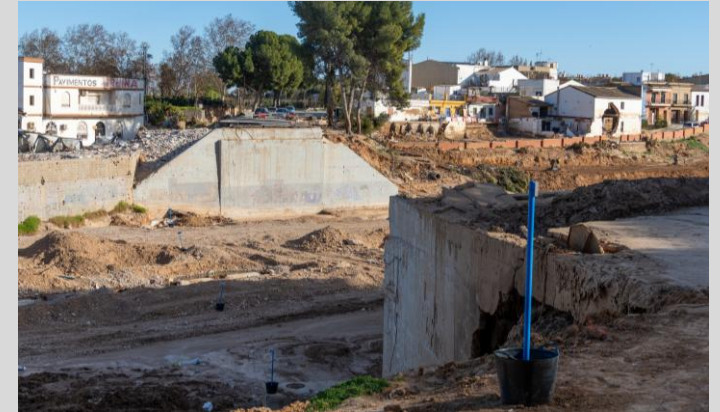
PUENTE TRAVESÍA DIPUTACIÓ

SITUACIÓN PREVIA

DAÑOS

SITUACIÓN ACTUAL

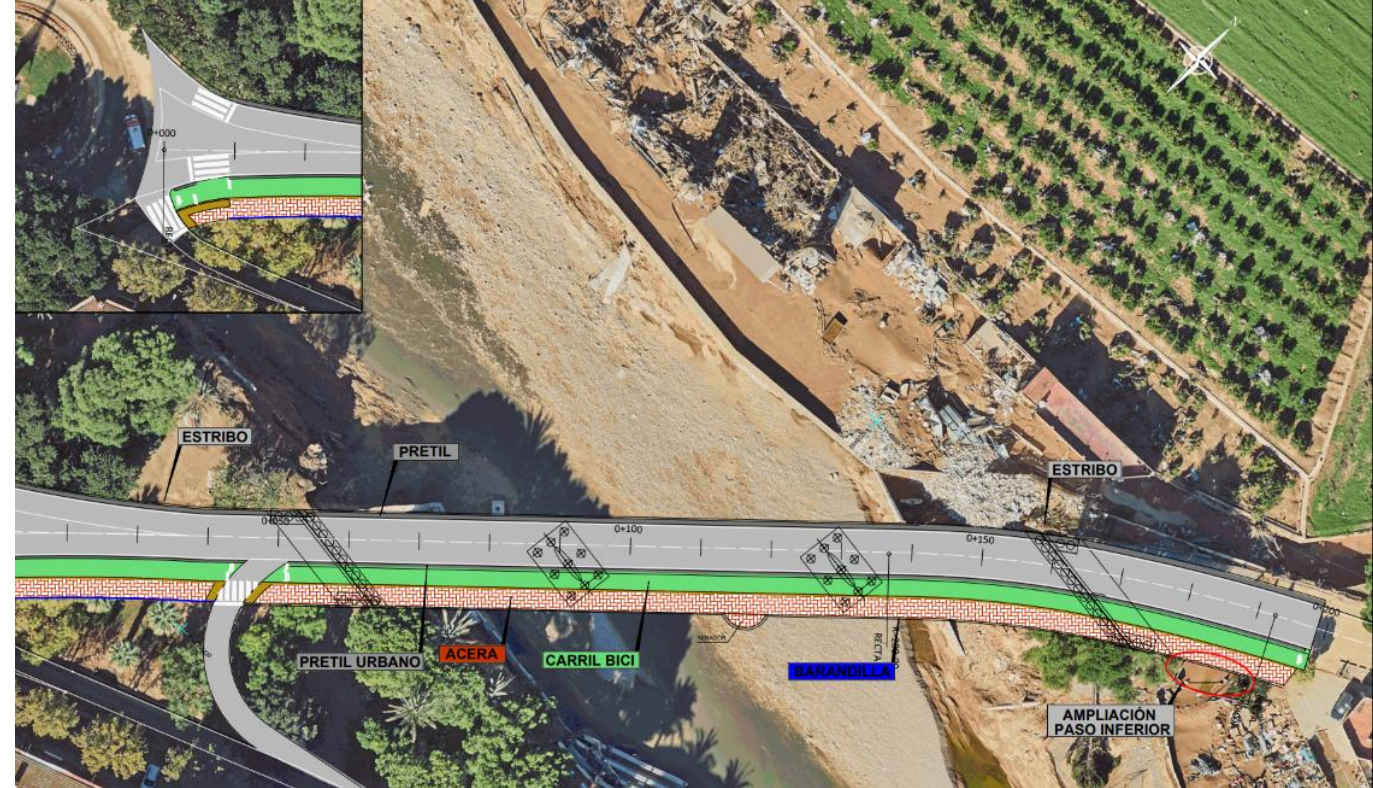
PLANTA Y SECCIÓN

- ✓ Misma ubicación y alineación anterior.
- ✓ Estructura hiperestática.
- ✓ Tablero empotrado a pilas.
- ✓ Pilas con forma hidrodinámica.
- ✓ Cimentaciones profundas.
- ✓ Tráfico rodado, acera peatonal y carril bici. **Ancho total plataforma: 13,15 m**

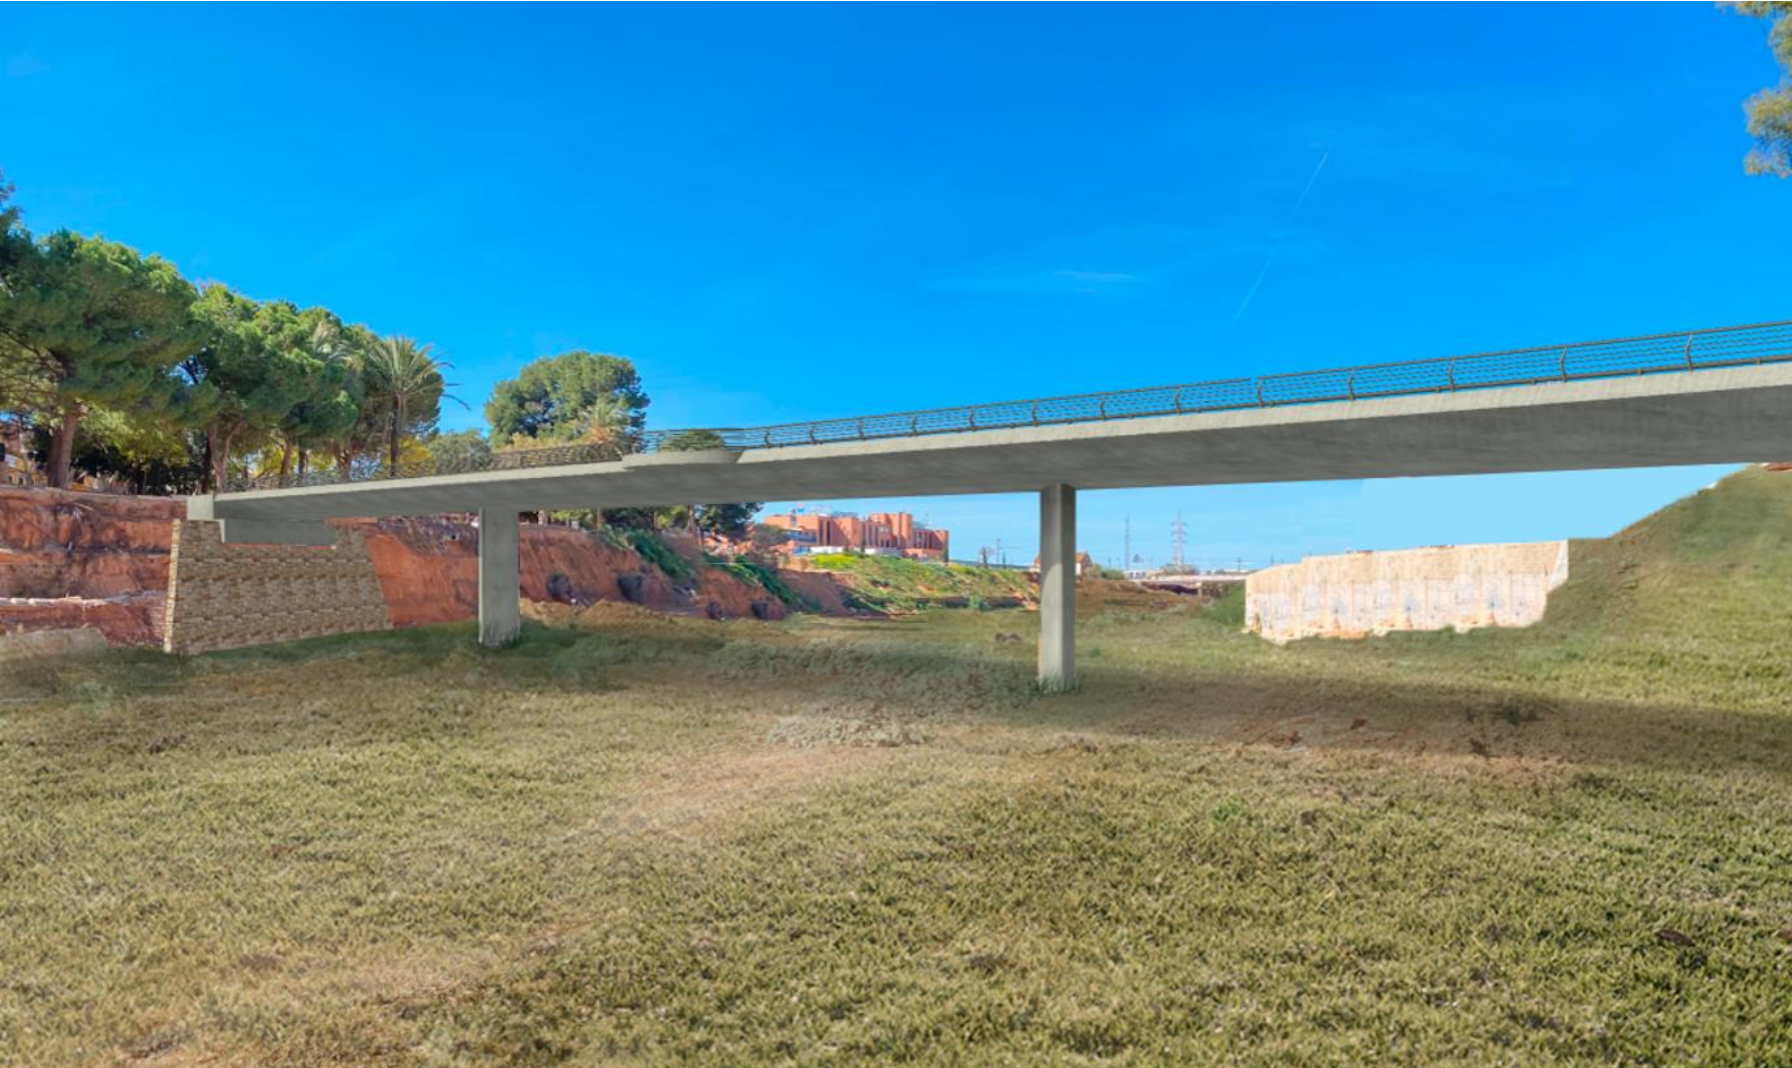
PUENTE TRAVESÍA DIPUTACIÓ

Se dispondrá un mirador aguas abajo en el centro del puente para instalar un monumento conmemorativo a las víctimas de la DANA.
